Riccardo Mola

RESTAURI AL DUOMO DI SPILIMBERGO DOPO I TERREMOTI DEL '76

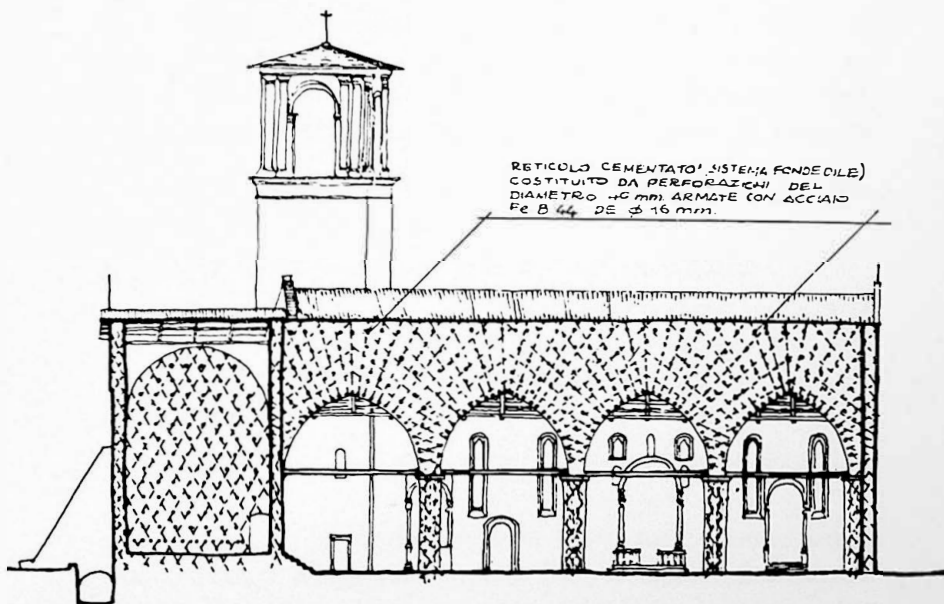
Fig. 2
Schema delle perforazioni condotte nella struttura muraria delle navate
(nella realtà sono state diradate in ragione di 2-3 per mq.).

Per il consolidamento delle murature si è proceduto con il sistema noto come « reticoli cementati ». Esso consiste nell'inserimento nello spessore dei muri di un'orditura di barre di acciaio disposte secondo piani inclinati rispetto alle sezioni orizzontali e verticali delle strutture, in numero di 2:4 mq. di superficie, in modo da costituire una vera e propria armatura capace di conferire alle murature una maggiore resistenza a compressione, nonché la possibilità di sopportare le sollecitazioni a trazione prodotte dalle scosse sismiche (fig. 2).

Le barre, inserite in fori praticati con idonee attrezzature, sono state successivamente bloccate con iniezione a bassa pressione di miscele cementizie. In tal modo è stato conseguito sia il recupero statico della muratura, mediante il riempimento di eventuali vuoti o discontinuità, sia la cementazione delle barre nei fori, assicurando l'aderenza necessaria per il nuovo comportamento della struttura così potenziata.

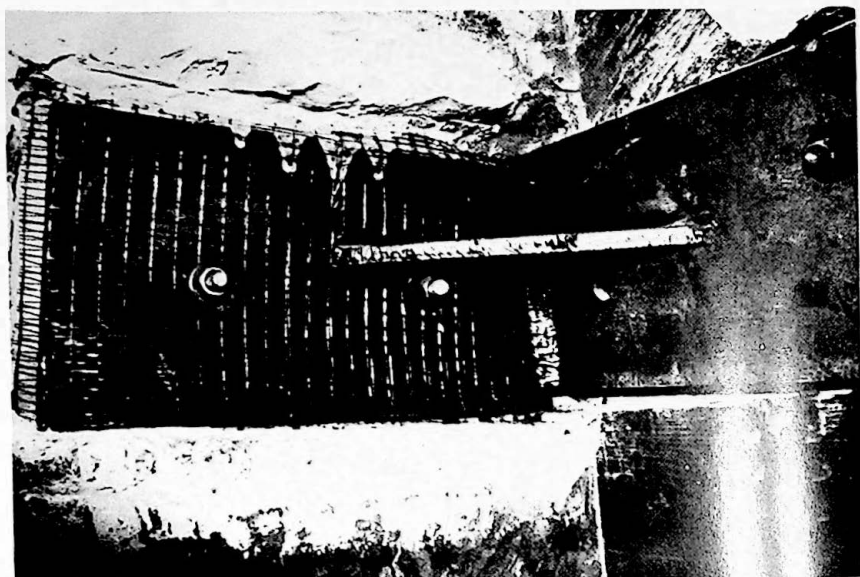
Fig. 3
Particolare della rete applicata nell'ancoraggio a L delle catene, per il vo-
rire l'aderenza dell'intonaco.

Per migliorare tale insufficiente condizione sono state applicate piastre metalliche in aderenza alle murature tra ogni coppia di travi o di capriate, con risvolti, ai quali sono state fissate tutte le testate degli elementi lignei suddetti. In tal modo l'intero complesso travi-capriate, in precedenza costituito da elementi isolati, ha assunto lo schema di griglie organiche, stabilmente collegate alle strutture murarie. Il risultato finale è stato di avere ottenuto un effetto pressoché a « scatola », anche se ancora eterogeneo e non ortodosso, tuttavia capace di offrire una resistenza notevolmente accresciuta ai vari tipi di sollecitazioni, compresa la torsione.

Da notare che la realizzazione e la posa in opera delle piastre è stata curata in modo da non interferire nell'assetto estetico delle murature. Infatti, applicate entro lo spessore dell'intonaco, alla superficie esterna di ciascun elemento è stata saldata una rete per favorire l'aderenza del nuovo intonaco necessario per il ripristino finale (fig. 3).
