VALENTINA ZANUS FORTES

## ELEMENTI ARCHITETTONICI E LASTRE DECORATIVE DALLO SCAVO DEL TEATRO ROMANO DI AQUILEIA: LE TRACCE DI PREPARAZIONE E DI LAVORAZIONE

ARCHITECTURAL ELEMENTS AND DECORATIVE SLABS FROM THE AQUILEIA ROMAN THEATRE: THE PREPARATION AND PRODUCING TRACKS.

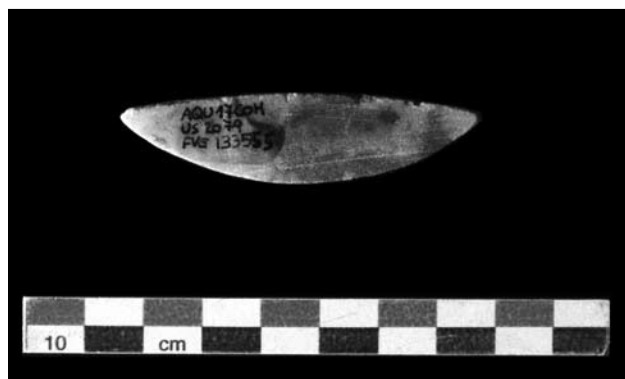
Fig. 5. Inserto per *opus sectile* a forma di chicco di grano in pavonazzetto (FVG 133555).

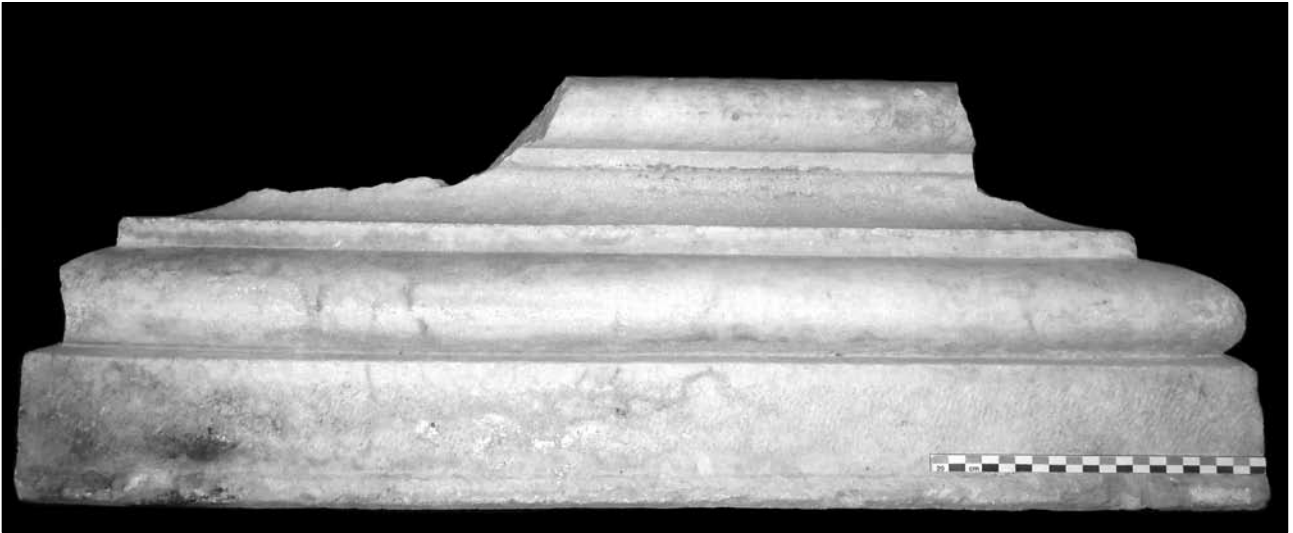
Fig. 8. Base attica di lesena in proconnesio (FVG 138055).

La base attica di lesena FVG 138055 (fig. 8) si sviluppa dal basso verso l'alto con un basso tondino lievemente aggettante (h 2,3 cm), plinto alto 6,2 cm, toro inferiore alto 6,0 cm, listello alto 1,7 cm, scozia alta 3,9 cm, listello alto 0,8 cm e infine toro superiore alto 5,1 cm. Le facce di posa e d'attesa sono lavorate con levigatura finale a gradina, mentre la faccia interna presenta l'*anathyrosis* con sbazzatura molto grossolana nella zona centrale e rifinitura liscia solo in prossimità delle facce laterali<sup>18</sup>. La particolarità di questo manufatto emerge soprattutto osservando più attentamente alcune tracce preparatorie utilizzate per la definizione della modanatura della faccia a vista. Per tutta la lunghezza del punto di massima espansione del toro inferiore è presente un sottile solco lineare (fig. 9), probabilmente realizzato a punzone durante la fase di sagomatura del manufatto; inoltre la medesima traccia si osserva anche lungo la porzione conservatasi del toro superiore (fig. 10). Gli scalpellini infatti utilizzavano una lastrina metallica sagomata affiancandola alla faccia del blocco da scolpire, così da realizzare una fascia verticale con la modanatura finita<sup>19</sup>. A partire da tale fascia, con l'uso di un punzone, venivano tracciate le rette orizzontali corrispondenti al punto di massimo aggetto dei tori: ciò semplificava il lavoro dello scalpellino, permettendogli di eliminare il materiale in eccedenza seguendo linee rigide in modo tale da produrre un manufatto con modanature precise. Infine un solco lineare è presente anche sulla faccia d'attesa (fig. 11): questa linea, disposta ortogonalmente rispetto alla lunghezza della base, sembra una traccia utile a segnare l'asse mediano del manufatto.

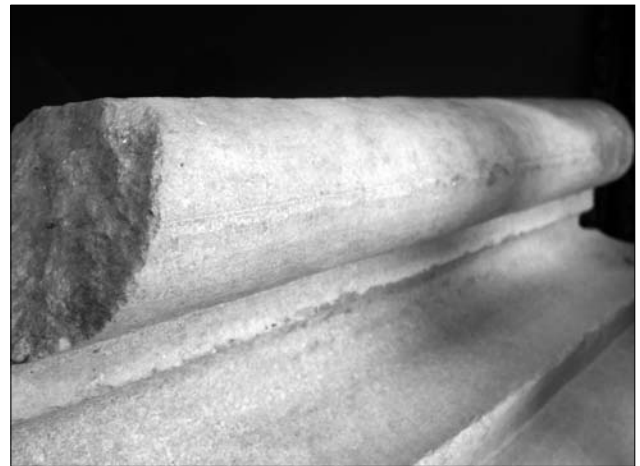
Fig 10. Modanatura superiore della base attica di lesena. Si osserva la traccia rettilinea nel punto di massima espansione del toro superiore.

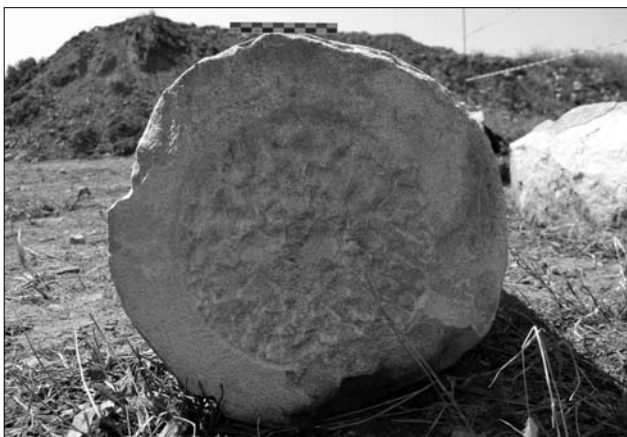
Fig 12. Faccia di posa di colonna dorica in pietra calcarea di Aurisina. Si riconoscono l'*anathyrosis* e il punto centrale.

Il rocchio di colonna scanalata dorica, che costituiva parte del terzo inferiore della colonna, è lavorato con 20 scanalature a spigolo vivo e sezione rettilinea aventi larghezza variabile tra 6 e 7 cm. La particolarità di questo elemento architettonico risiede nel fatto che esso conserva la faccia di posa con *anathyrosis*, costituita da una fascia levigata esterna larga 7,5 cm, mentre la parte centrale appare sbazzata con una subbia dalla punta grossa. Inoltre è presente, esattamente al centro della faccia di posa, un solco circolare di diametro di 0,5 cm (fig. 12): questo probabilmente fu segnato per indicare il centro del fusto della colonna ancora da scolpire oppure costituiva il punto in cui

era alloggiata la punta di un compasso utilizzato per segnare la circonferenza in cui incidevano gli spigoli del fusto della colonna ed eventualmente anche la circonferenza dell'*anathyrosis*.
