Speleologia in cavità artificiali dall'area napoletana alle colline astigiane: report dell'attività svolta nel 2010 dal Gruppo Speleologico Geo CAI Bassano

VALENTINA TIBERI¹, MAURIZIO MOTTIN¹

Abstract

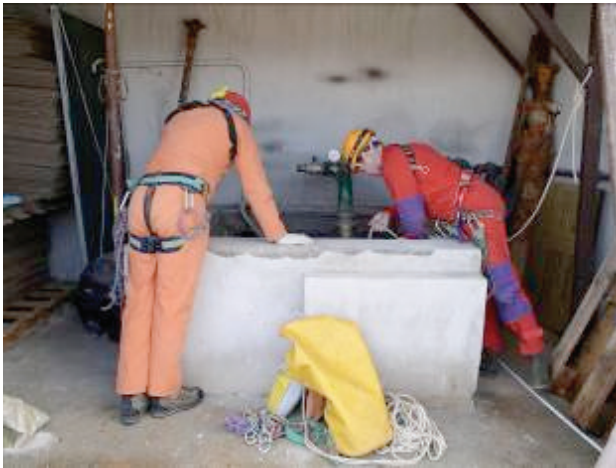
Fig. 2 Alcuni speleologi di Bassano osservano l'ingresso del pozzo che presenta alcune difficoltà alla sua esplorazione

Fig. 2 Some speleologists from Bassano observe the entrance of the well that is a little tough to explore it

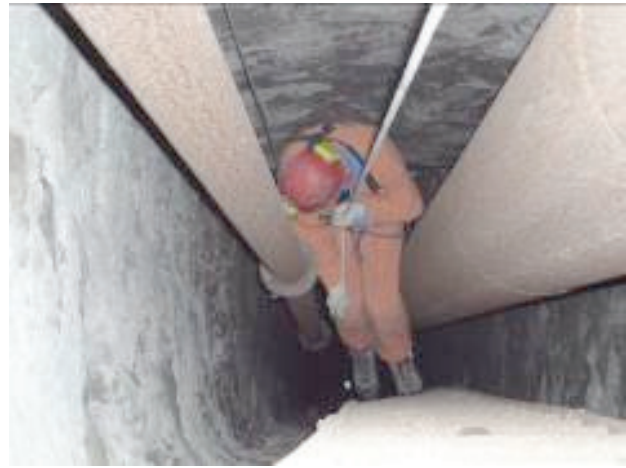
L'esplorazione speleologica del pozzo è avvenuta nel novembre del 2010. In foto 2 gli speleologi osservano i primi metri del pozzo che presenta alcuni ostacoli alla discesa: una scala e 2 tubazioni fatiscenti. Prima dell'esplorazione sono stati effettuati dei piccoli interventi di messa in sicurezza di queste strutture che scendono anche per tutta la

lunghezza del pozzo come nel caso delle due tubazioni che si vedono ad esempio nelle figure 3 e 4.

Fig. 3 La discesa del pozzo nei suoi primi metri. Due tubazioni ed una scala fatiscente rallentano i lavori

Fig. 3 The descent of the well in its first few feet. Two pipes and a decaying scale slow the work

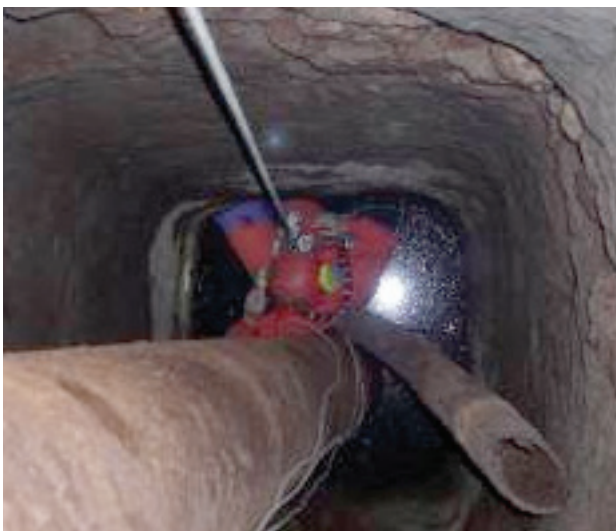
A circa 57 m di profondità l'inizio della porzione allagata ha arrestato l'esplorazione. Qui, spezzoni di tubatura della lunghezza di diversi metri sono accatastati in posizioni aeree, insieme a rifiuti solidi (Fig. 4).

Fig. 4 L'inizio della porzione allagata ed una tubazione rotta

Fig. 4 The beginning of the flooded portion and a broken pipe

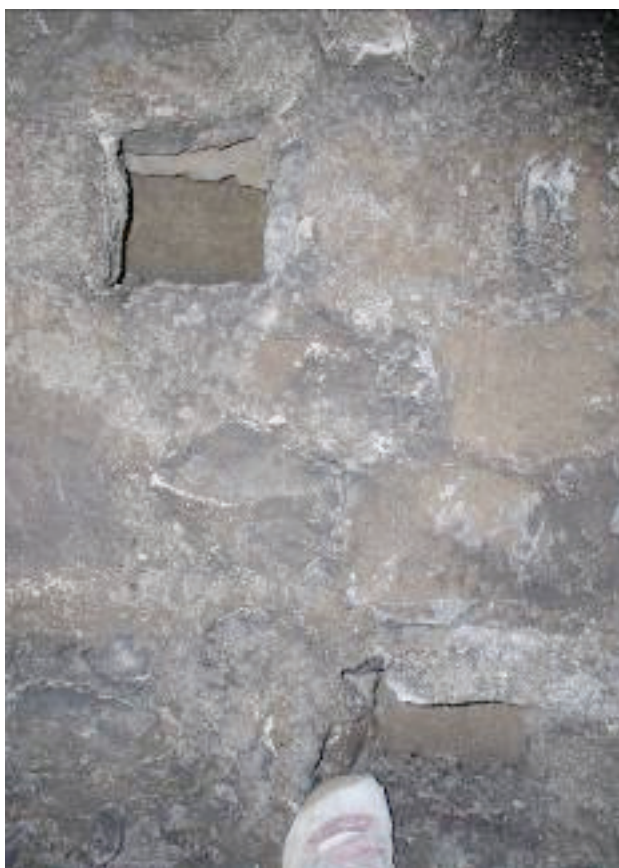
La prima parte di discesa ha rivelato la persistenza delle piccole cavità utilizzate dai "pozzari" per l'accesso e l'ispezione del pozzo originario caratterizzato da una profondità molto più ridotta di quella attuale (Fig. 5). Sono questi incavi di dimensioni centimetriche e poche altre fi-

nestre nel rivestimento in pietrame a lasciare intravedere la stratigrafia delle porzioni più superficiali del pozzo.

Fig. 5 Le cavità utilizzate dai “pozzari” per l’ispezione del pozzo originario

Fig. 5 The cavities used by “pozzari” for the inspection of the original well

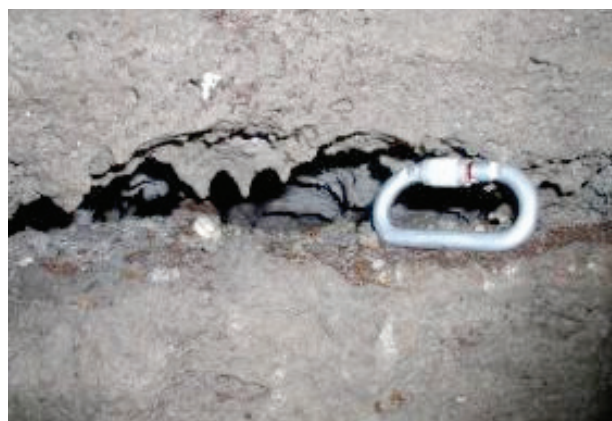
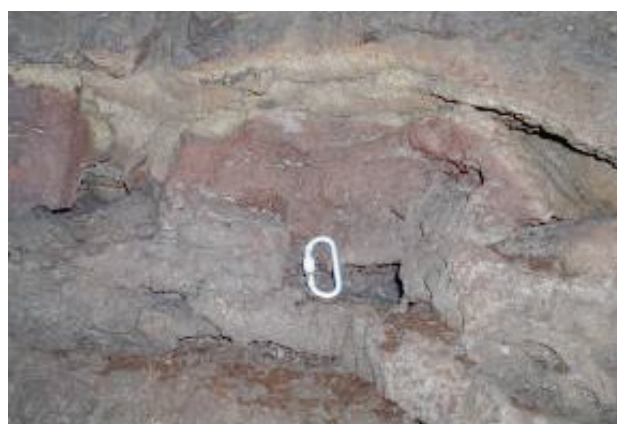
Forti correnti di aria fredda sono state percepite in uscita da fessure entro le lave (Fig. 6). Si tratta nella maggior parte dei casi di cavità a sviluppo sia orizzontale che verticale aventi un'apertura di qualche centimetro.

Tra queste cavità ve n'è tuttavia qualcuna potenzialmente percorribile ma attualmente ostruita da detriti.

L'esplorazione speleologica del pozzo contrariamente a quanto prospettava, ha permesso di constatare quindi che l'ingente flusso d'aria fredda in uscita specialmente nel periodo estivo, si immette nel pozzo attraverso cavità di origine naturale presenti nella successione lavica. Non si tratta quindi di ambienti sotterranei artificiali che intercettano la sezione del pozzo come invece era stato ipotizzato in partenza. È stato quindi sviluppato un programma

Fig. 6 Esempi di cavità che emettono flussi d’aria. Nella foto in alto si nota la presenza di stalattiti di fusione, mentre l’immagine in basso mostra una sezione di quello che sembra essere un tunnel di scorrimento lavico ostruito

Fig. 6 Examples of cavity emitting air flows. In the picture above is the presence of stalactites melting while the image below shows a section of what appears to be a clogged lava tunnel

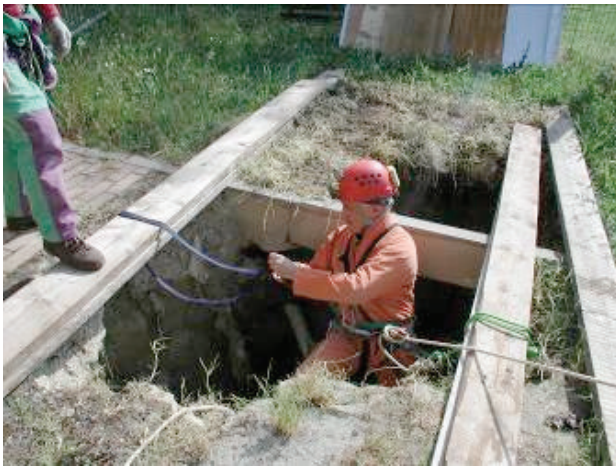
La figura 7 riprende le prime fasi della discesa nella voragine, una cavità dalla morfologia articolata frutto dell’evoluzione di un precedente sprofondamento avvenuto all’incirca nel medesimo sito e completamente obliterato da successive azioni di bonifica consistite in occlusioni artificiali di terra.

La voragine del 2010 si è innescata a seguito di un periodo caratterizzato da abbondanti piogge. Alcune testimonianze raccolte chiamano in causa una galleria che si intravedeva alla sua base. Tuttavia l’esplorazione speleologica non ha rilevato la presenza di ambienti diversi da quello della voragine stessa che è risultata profonda

Fig. 7 Discesa della voragine formatasi nella primavera del 2010
Fig. 7 Descent of the sinkhole formed in the spring of 2010

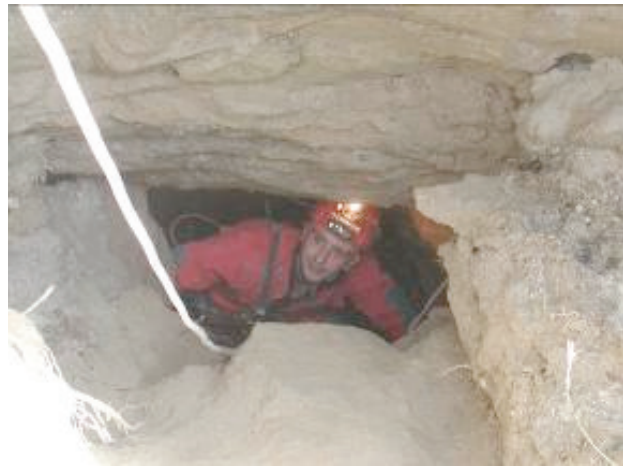
6m e larga all'imbocco fino a 3m. Nella foto 8 è mostrata la parte inferiore del sinkhole che tende a restringersi in profondità.

Fig. 8 Il sinkhole del 2010
Fig. 8 The sinkhole of 2010

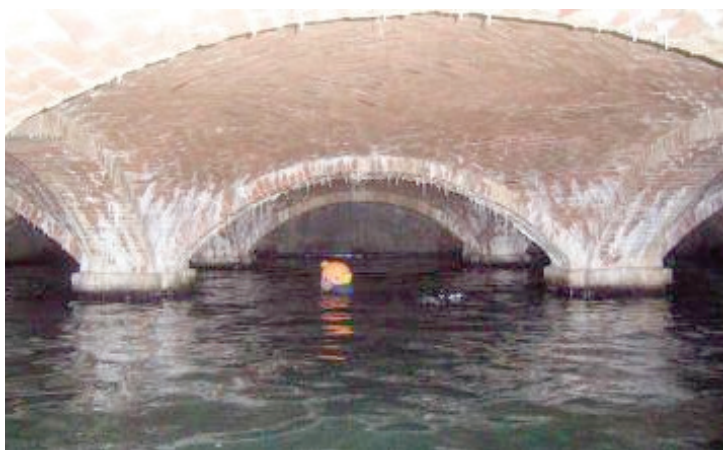
Il sopralluogo effettuato dagli speleologi del Gruppo Speleologico Geo CAI Bassano ha previsto in primo luogo l'esplorazione ed il rilievo topografico della voragine e l'ispezione di cavità artificiali presenti nella zona, come la cisterna d'acqua, scoperta di recente sotto il parcheggio

Fig. 10 La cisterna d'acqua sotterranea presente sotto il parcheggio adiacente alla scuola elementare ripresa durante la sua ispezione

Fig. 10 The underground water tank located under the parking area adjacent to the elementary school photographed during its inspection

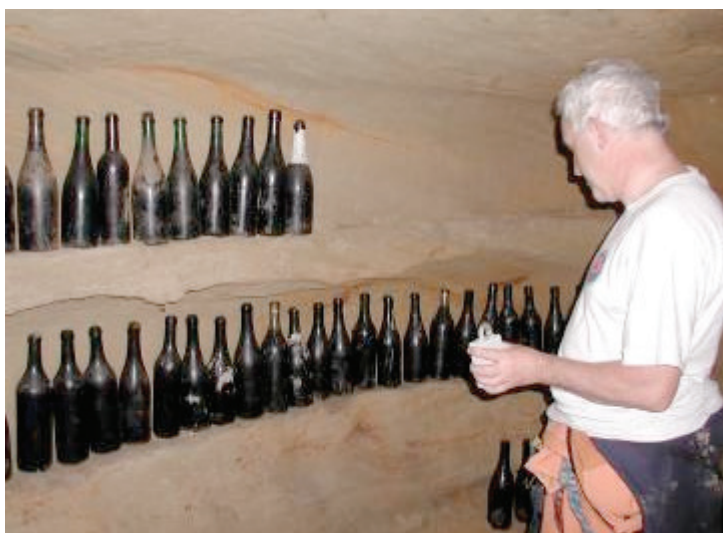
adiacente alla scuola elementare (Fig. 10) o una vecchia cantina scoperta in fase di ristrutturazione del soprastante edificio (Fig. 11). Il sopralluogo ha previsto anche rilevamenti di tipo geologico/geomorfologico e strutturale e la raccolta di testimonianze dagli abitanti della zona utilizzando quindi un approccio di tipo speleologico integrato. I primi dati ottenuti da queste ricerche, oltre a permettere di inquadrare in maniera più sistematica il fenomeno degli sprofondamenti, ha reso possibile l'individuazione di aree a maggior probabilità di innesco di sinkholes.

Fig. 11 Una cantina sotterranea scoperta in fase di ristrutturazione del soprastante edificio. I vini invecchiati di almeno qualche decennio sono stati trovati al momento della scoperta della cavità

Fig. 11 A underground wine cellar discovered during renovation of the above building. The wines are those originally found and are aged for at least a few decades
