IL RILIEVO DEL BORGO DI SANTA BARBARA

Anna Artico, Università degli Studi di Trieste

INTRODUZIONE

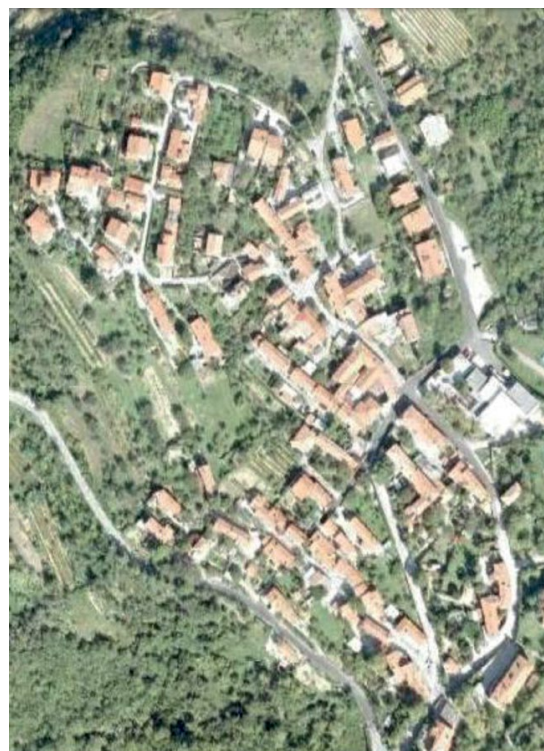
Sotto a sinistra: Catasto Franceschino, estratto della mappa catastale del Comune di Monti nel Circolo di Trieste, Distretto di Capodistria, 1818, foglio IV, sezione IV, 671 a 04 (regolazione dell'imposta fondiaria dell'anno 1874 – variazioni delle particelle contrassegnate in rosso).

Sulla destra, fotografia aerea del borgo allo stato attuale.

Dal confronto tra le due rappresentazioni si evince come l'abitato odierno sia il risultato dello sviluppo di due piccoli antichi nuclei.

Nel tempo, questi si sono espansi fino a compenetrarsi.

Si noti come le strade che oggi attraversano il tessuto urbano siano proprio i percorsi che già erano delineati nel 1818 e come il perimetro del borgo non sia sostanzialmente diverso da quello individuato dalle direttrici viarie documentate nelle mappe del Catasto Franceschino.

Tramite la ricerca d'archivio è stato possibile reperire nelle carte del Catasto Franceschino alcune testimonianze utili a ricostruire i passaggi dello sviluppo urbanistico del borgo di Santa Barbara. Lo stato di fatto rappresentato nelle mappe (aggiornate fino all'anno 1874) racconta la presenza di due gruppi di edifici ben distinti, uno in corrispondenza dell'attuale via Colarich, l'altro, separato, dalla parte della Strada di Santa Barbara. I due nuclei erano collegati fin dal 1818 da altrettanti percorsi carrabili.

Dal confronto della situazione attuale con le carte storiche, è ben leggibile come il sorgere nel tempo di nuovi edifici abbia saturato lo spazio che separava i borghi antichi, tanto che oggi il tessuto urbano risulta omogeneo in quanto completamente costruito, senza traccia dell'originaria divisione.

Inoltre, si nota come l'attuale perimetro del borgo non si discosta da quello definito dalle direttrici viarie rappresentate già nelle carte del Catasto Franceschino.

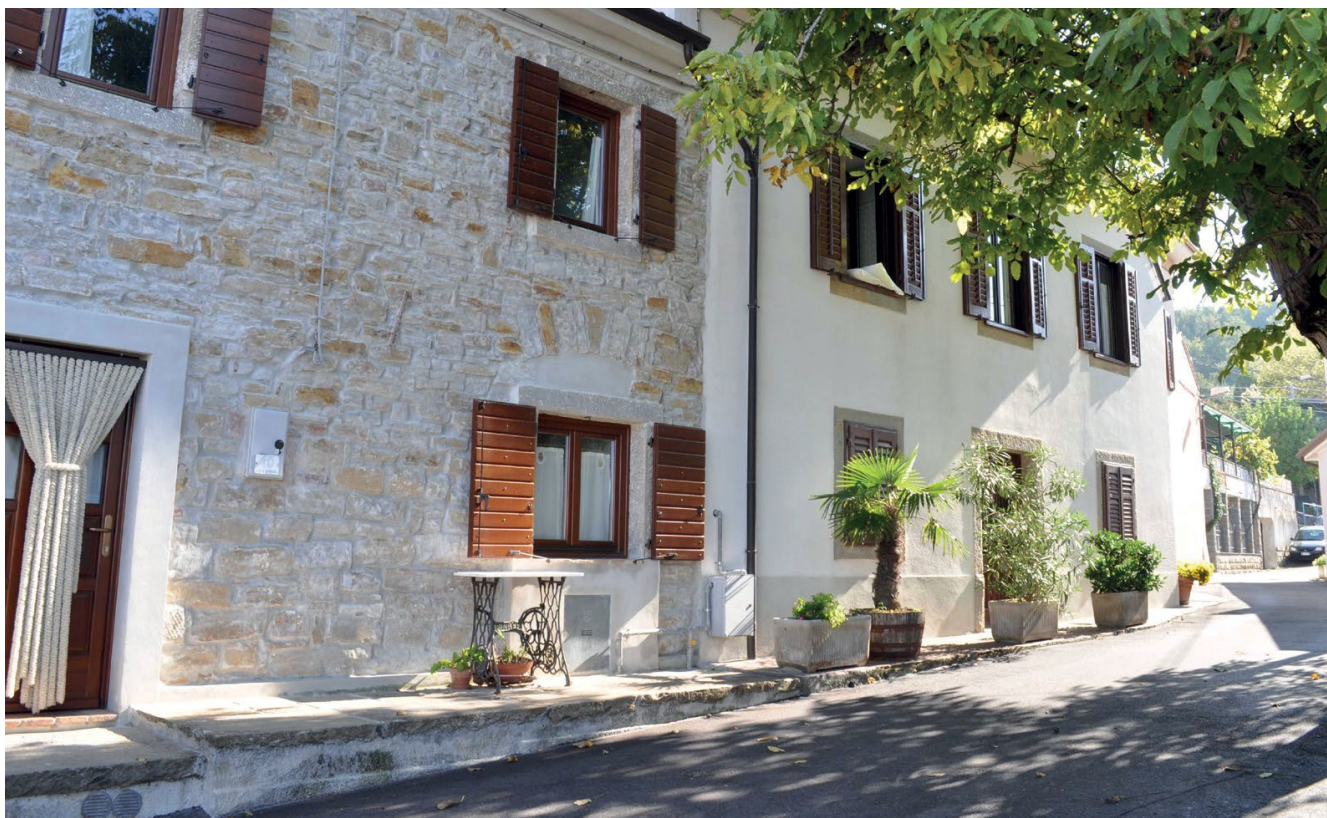
La muratura in arenaria è stata lasciata in vista sulle facciate degli edifici solo in fabbricati accessori. Pochissimi i casi, come quello della foto, in cui si nota che la muratura è stata ripristinata e rimessa alla luce, peraltro in questo caso con un risultato ben riuscito.

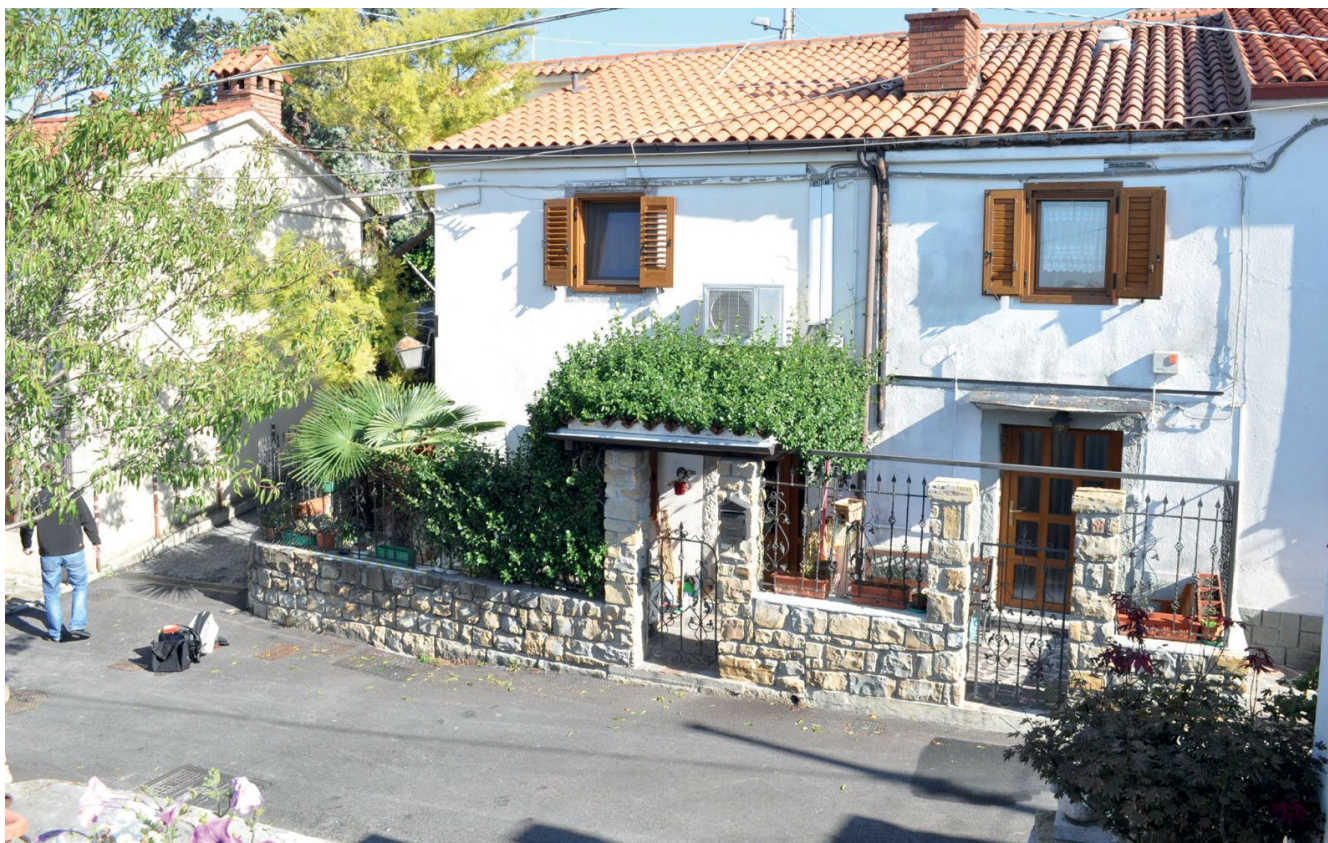
Immagini di edifici unifamiliari a schiera caratterizzati da pianta rettangolare, due piani fuoriterra e presenza di muratura arenaria nella recinzione.

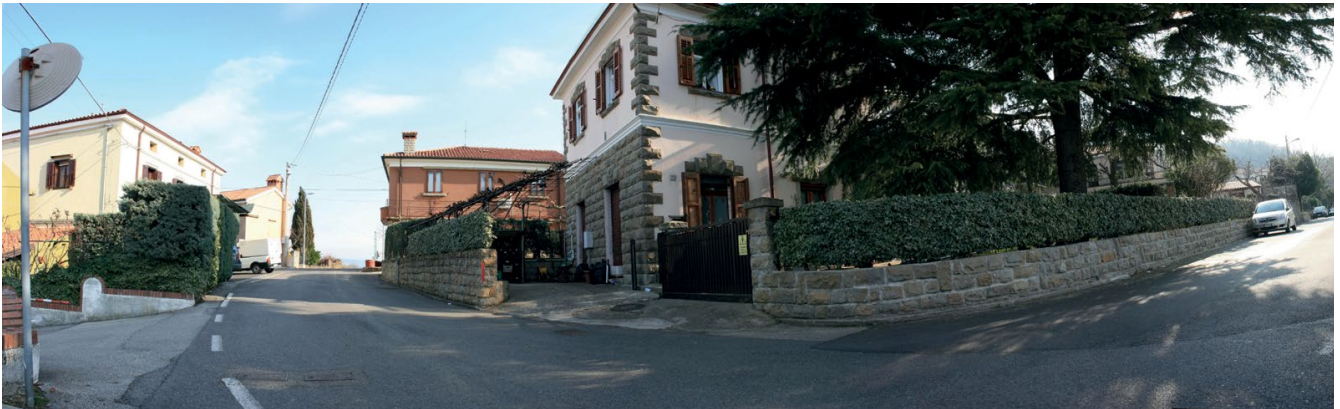
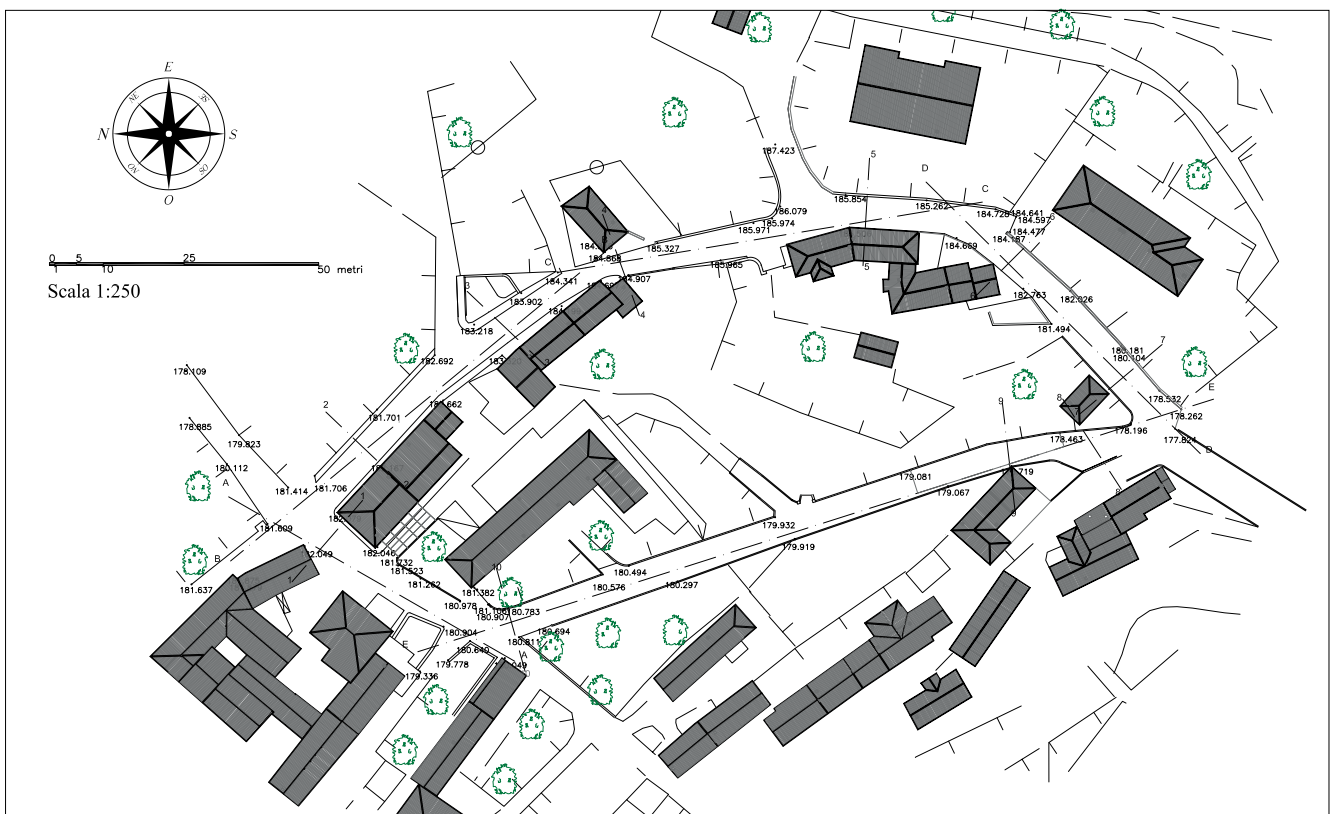
Sotto: due viste delle strade principali del borgo di Santa Barbara.

In basso: estratto della planimetria con quote altimetriche di una porzione di tessuto urbano.

Gli edifici sono orientati in direzione SudEst-NordOvest, e frequentemente sono costruiti in aderenza uno all'altro, mantenendo però l'orientamento. Si possono riconoscere alcune delle caratteristiche tipiche degli edifici di più antica costruzione: tipologia in linea con pianta rettangolare e dimensioni modeste, due piani fuoriterza, utilizzo sulle facciate e nelle recinzioni di pietra arenaria reperita nelle vicine cave.

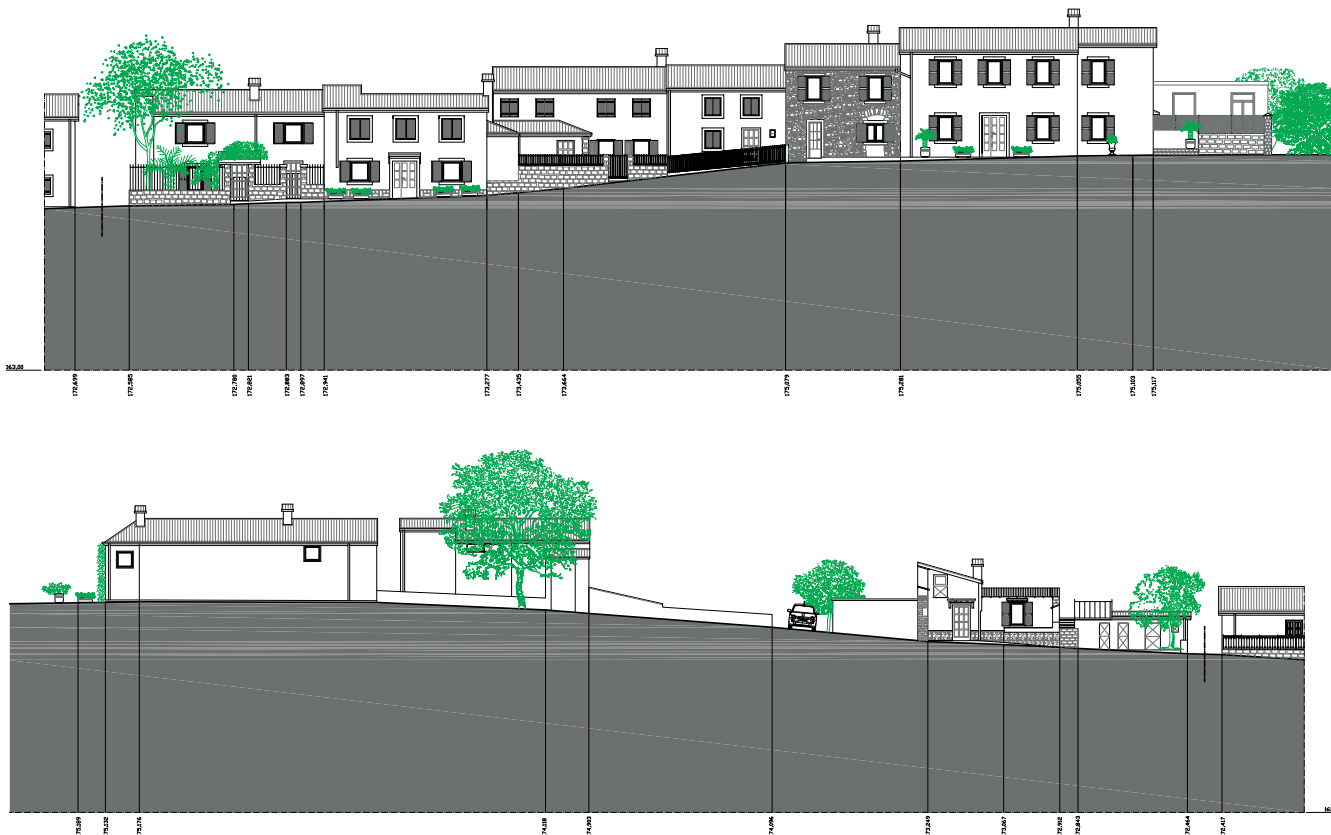
Sopra: immagine di prospetto regolare con edifici in buono stato di conservazione
 Sotto: il lato opposto presenta irregolarità e mancanza di coerenza degli edifici probabilmente frutto di ampliamenti recenti e non regolati adeguatamente dalla normativa.

Sul lato di monte i fabbricati si presentano in buono stato di conservazione, probabilmente a seguito di interventi manutentivi piuttosto recenti.

A contraltare rispetto a questo lato della via, su quello opposto sono concentrati gli interventi molto recenti, peculiari per irregolarità e scarsa coerenza rispetto all'esistente, sia dal punto di vista delle finiture sia, soprattutto, per quanto riguarda i volumi.

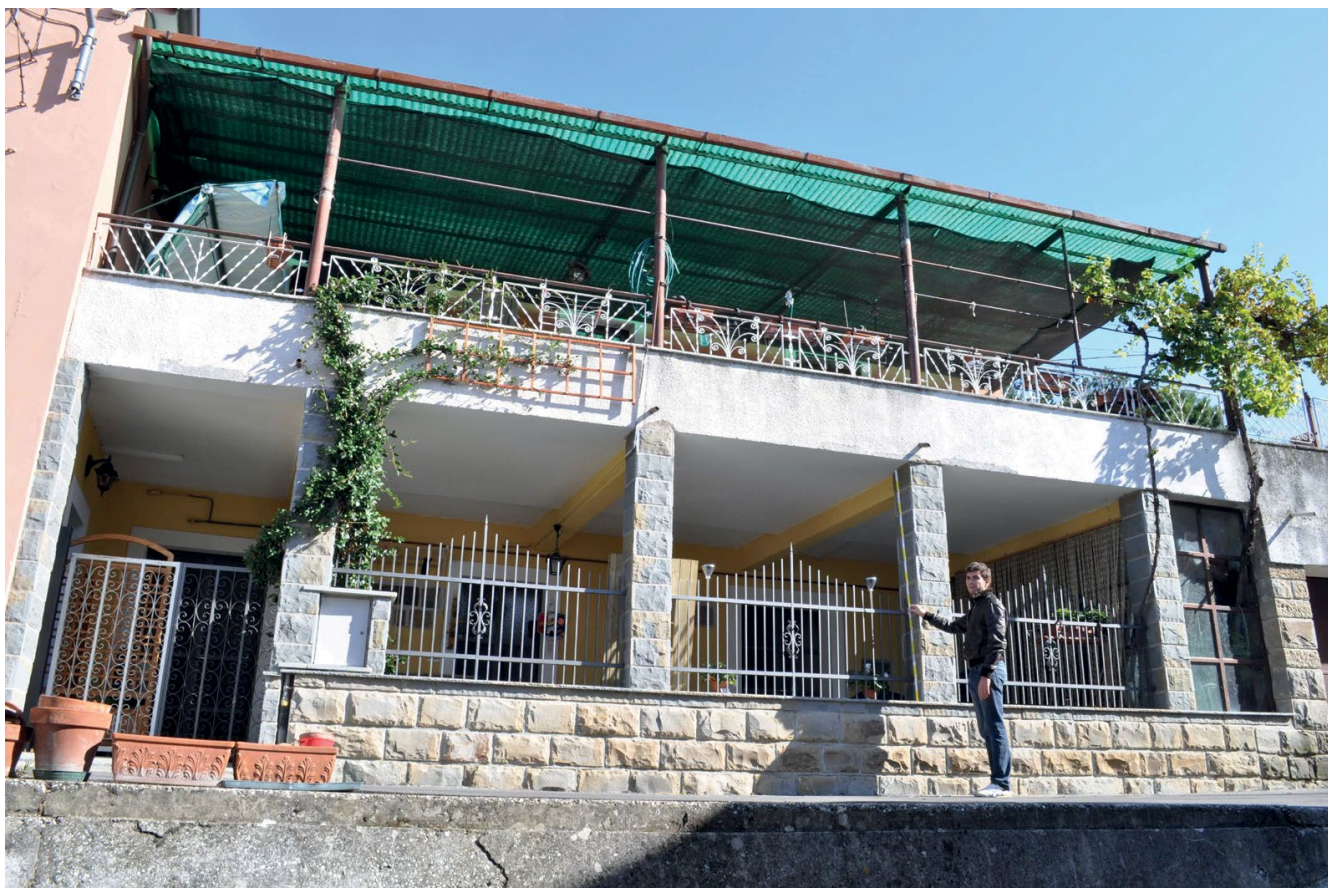
Esempio di costruzione incoerente sia nei materiali (pietre diverse al piano terra, intonaco, ferro e ondulina al piano primo) sia nelle forme (si osservino le recinzioni al piano terra, diverse nelle linee dal portoncino di ingresso, e diverse dal parapetto al livello superiore).

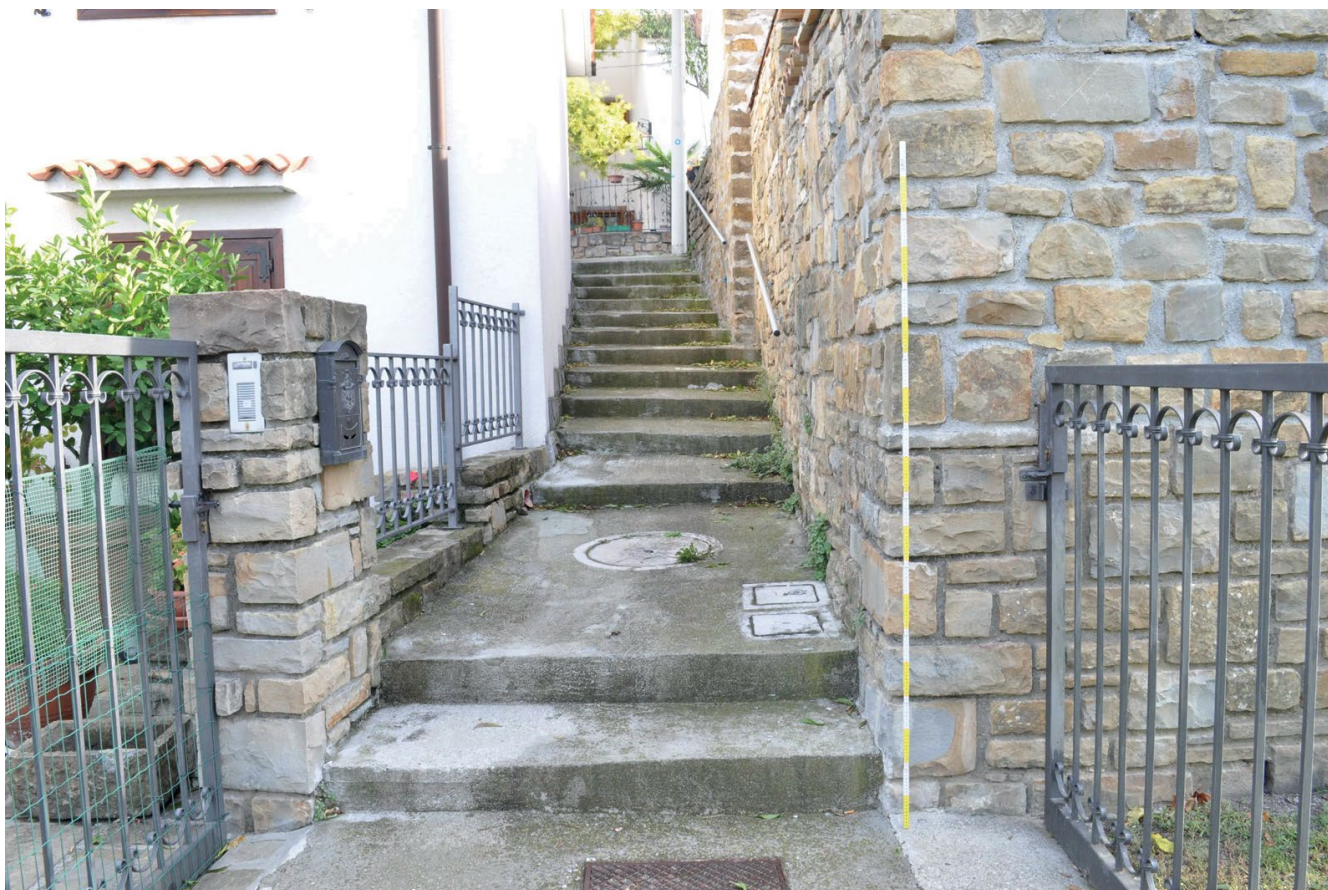
Scala che connette due vie di accesso al borgo di Santa Barbara. I muri di recinzione, di recente fattura, utilizzano il materiale tradizionale, la pietra arenaria estratta dalle vicine cave.

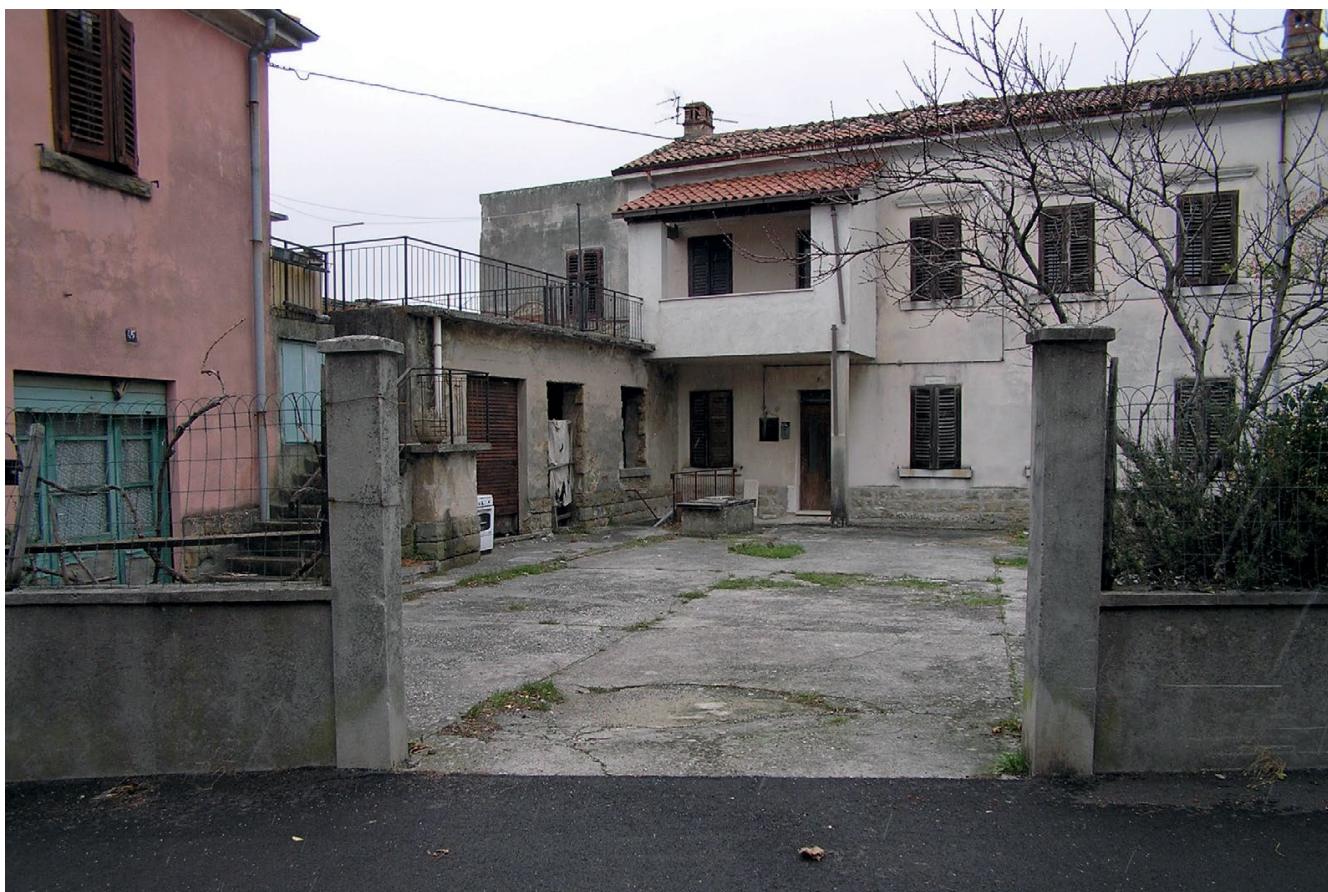
Edifici in stato di abbandono, con superfetazioni (poggiolo visibile in fondo) e interventi non coerenti con l'esistente sia in pianta sia in alzato.

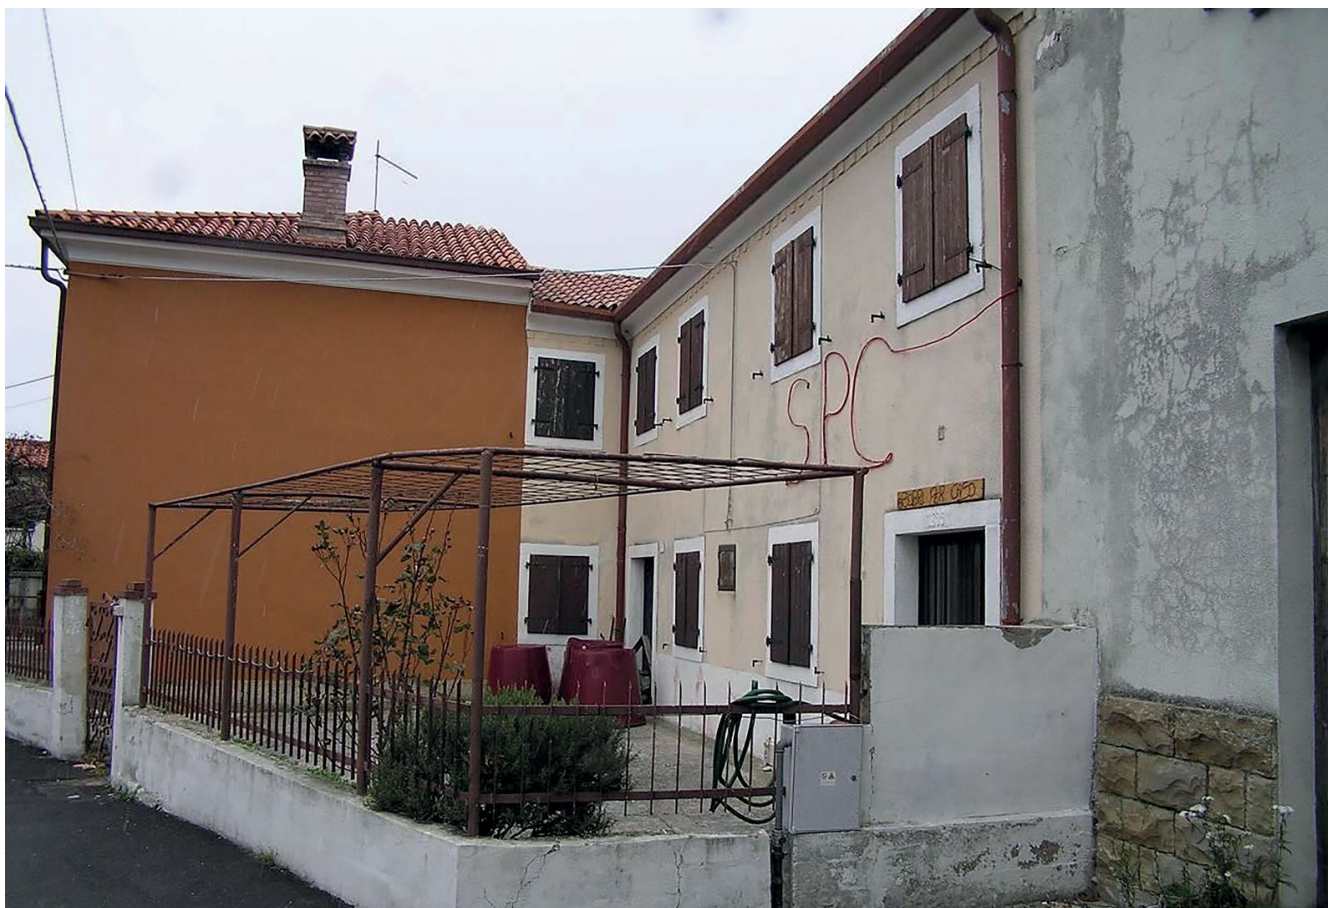
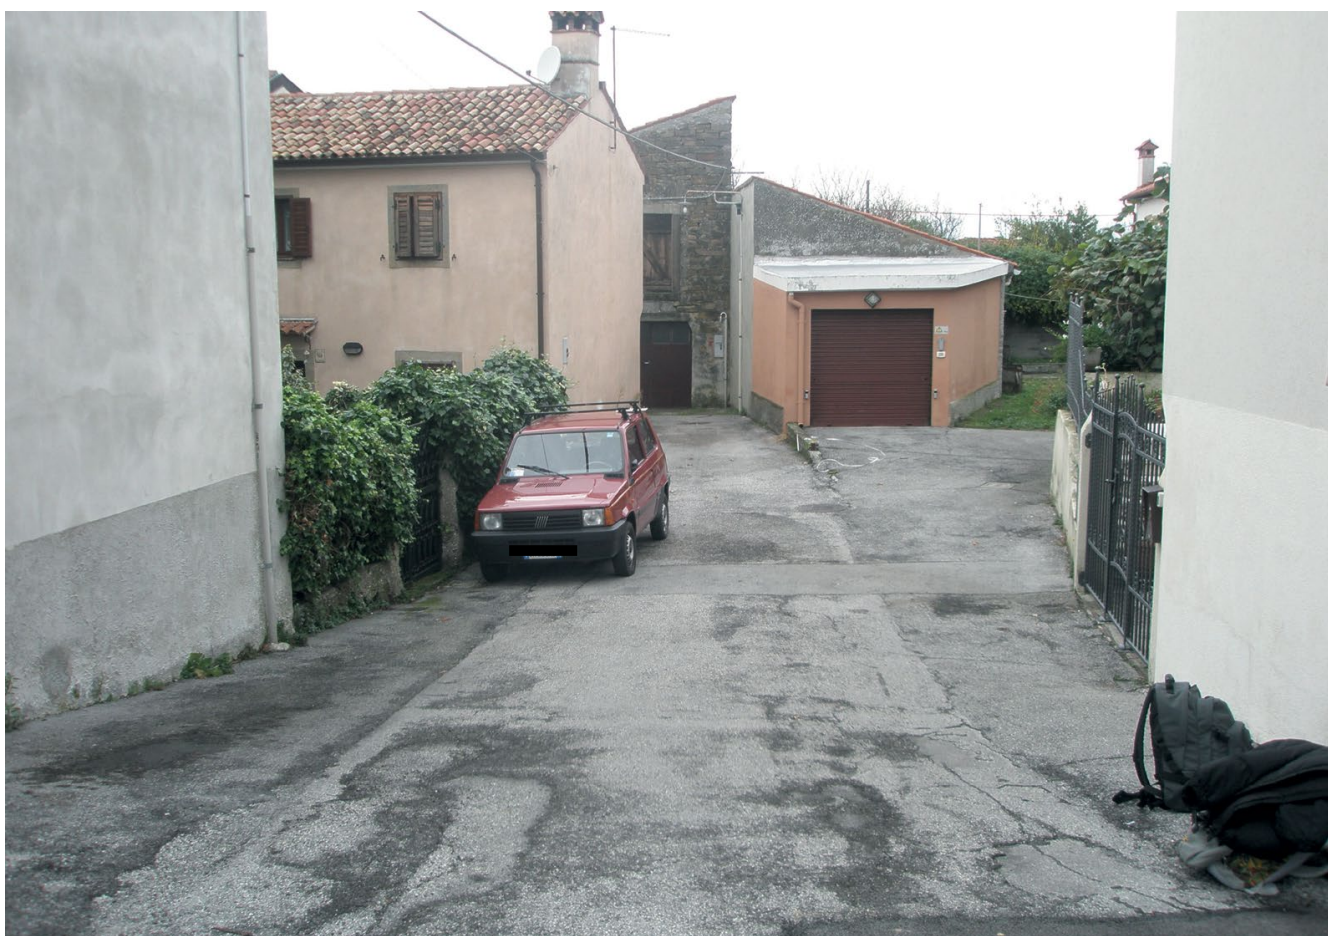
In questa pagina: aggregazioni disordinate di edifici. La mancanza di allineamento dei fabbricati, sia in pianta sia in alzato, comunica un senso di disordine e aumenta la percezione del degrado, anche quando gli organismi edilizi, considerati singolarmente, si presentano in discreto stato di conservazione.

In tutta quest'area le costruzioni, più o meno recenti, non sono state realizzate rispettando alcun criterio di allineamento o di omogeneità architettonica, tanto che nel tempo ha prevalso l'aggregazione casuale dei volumi, oggi percepita da chi osserva come condizione di disordine che aumenta il senso di degrado degli spazi.

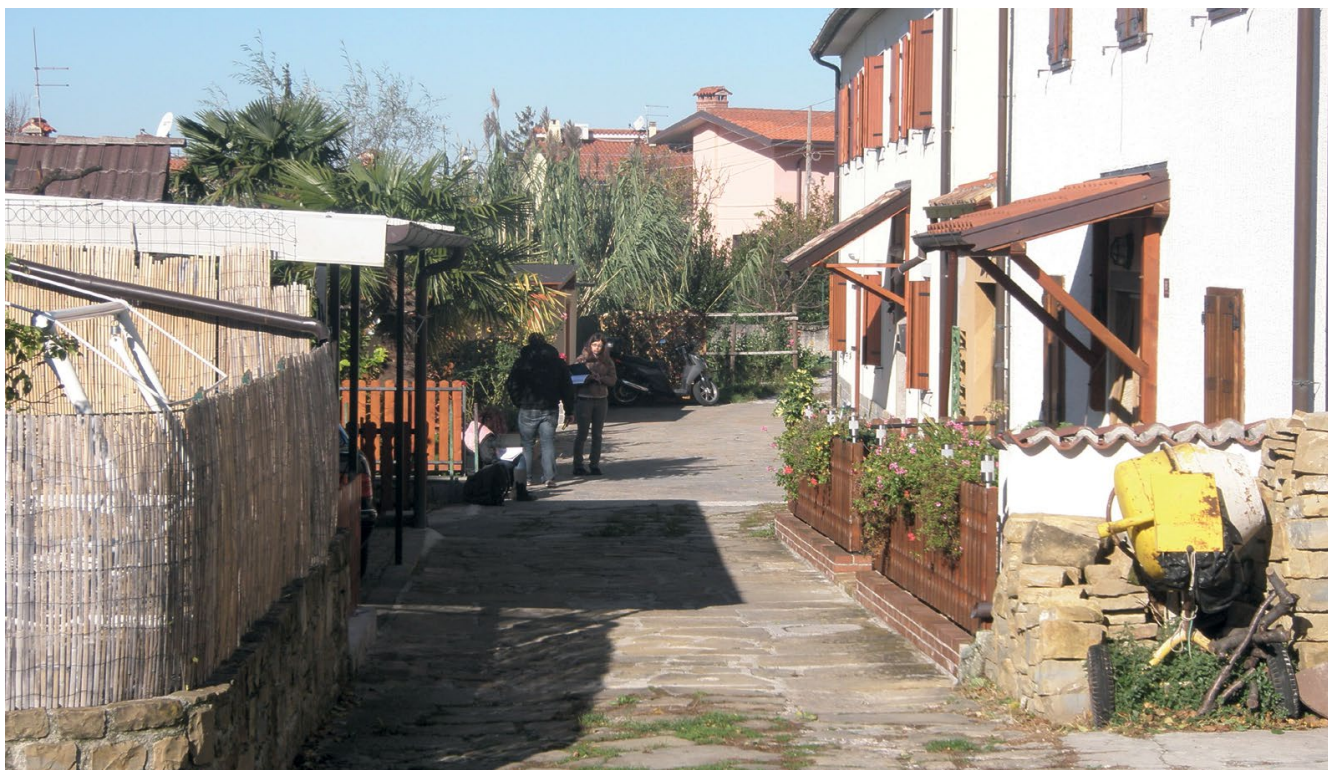
*Sopra: strada pavimentata in arenaria.
Sulla destra si riconoscono tipologie edilizie conformi a quelle storiche. Sulla sinistra, al contrario, si susseguono interventi incoerenti.*

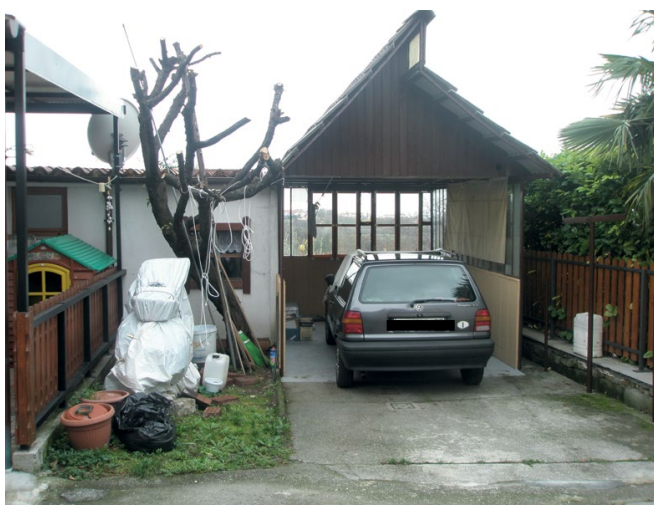
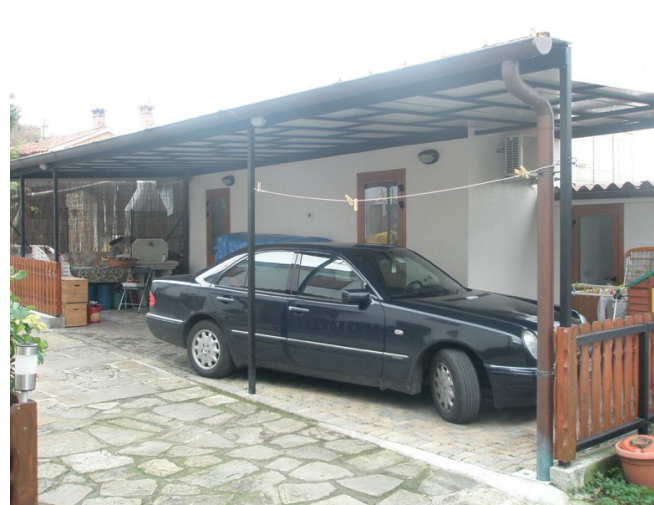
Sopra: esempi di interventi incoerenti e inappropriati, sia nelle forme, sia nei materiali.

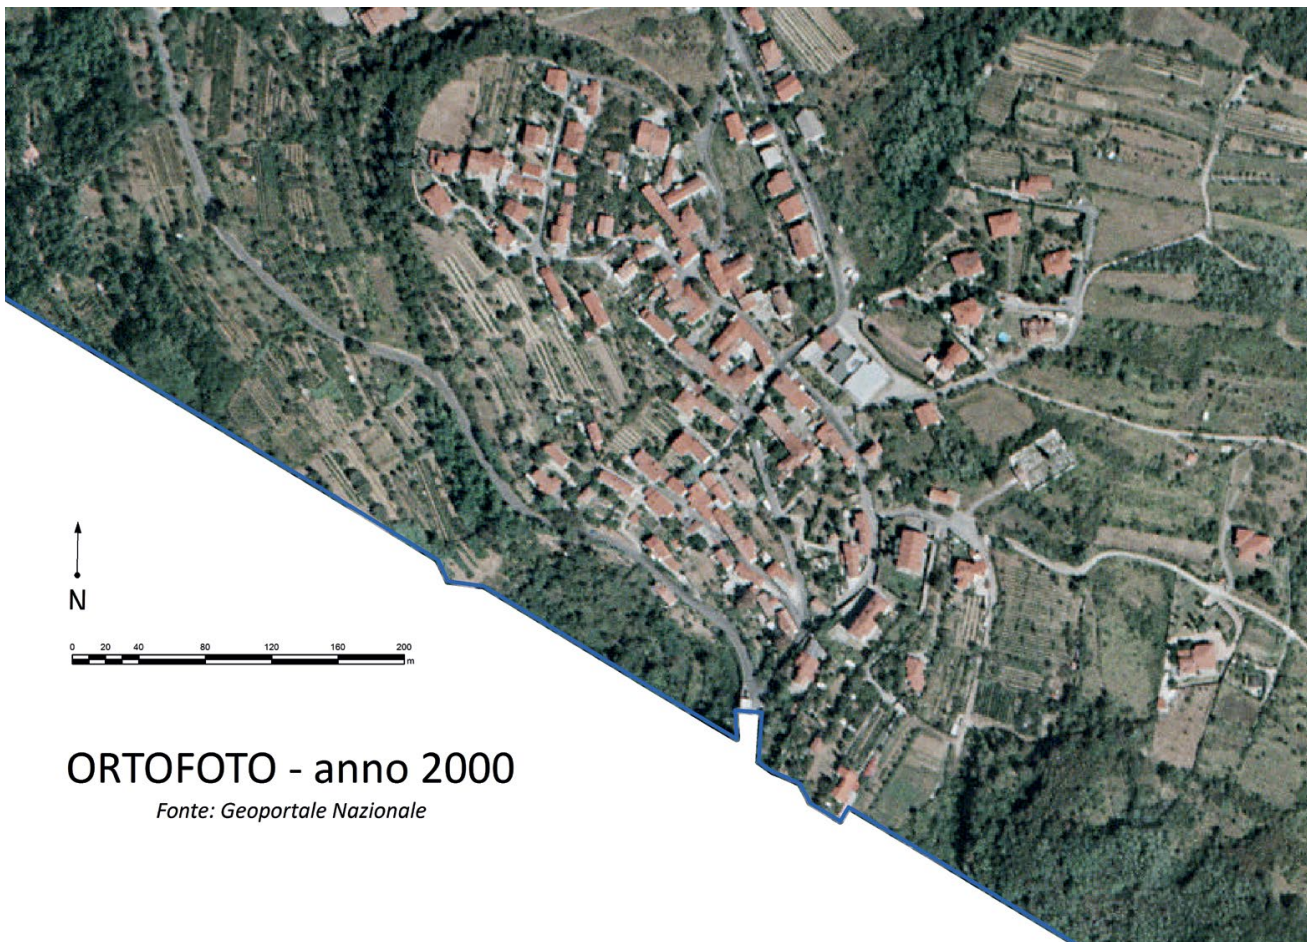
ORTOFOTO - anno 2000

Nella pagina a destra: ortofoto del borgo di Santa Barbara del 2000 e del 2012. Il confronto tra le due immagini mette in evidenza come nel periodo di più di un decennio tra i due scatti, non siano stati realizzati nuovi interventi edilizi.

L'ultima fase di analisi si è concretizzata con il confronto tra le ortofoto pubblicate sul Geoportale Nazionale (visibili nelle pagine precedenti) e i dati raccolti.

Tramite la ricostruzione delle sagome delle coperture esistenti alla data del rilievo, si sono potuti riconoscere i volumi non presenti nelle carte catastali, identificando e perfino collocando nel tempo le modifiche al patrimonio edilizio che probabilmente non sono state autorizzate.
