LEONARDO MIANI

IL RESTAURO DEGLI AFFRESCHI ABSIDALI DELLA BASILICA DI AQUILEIA

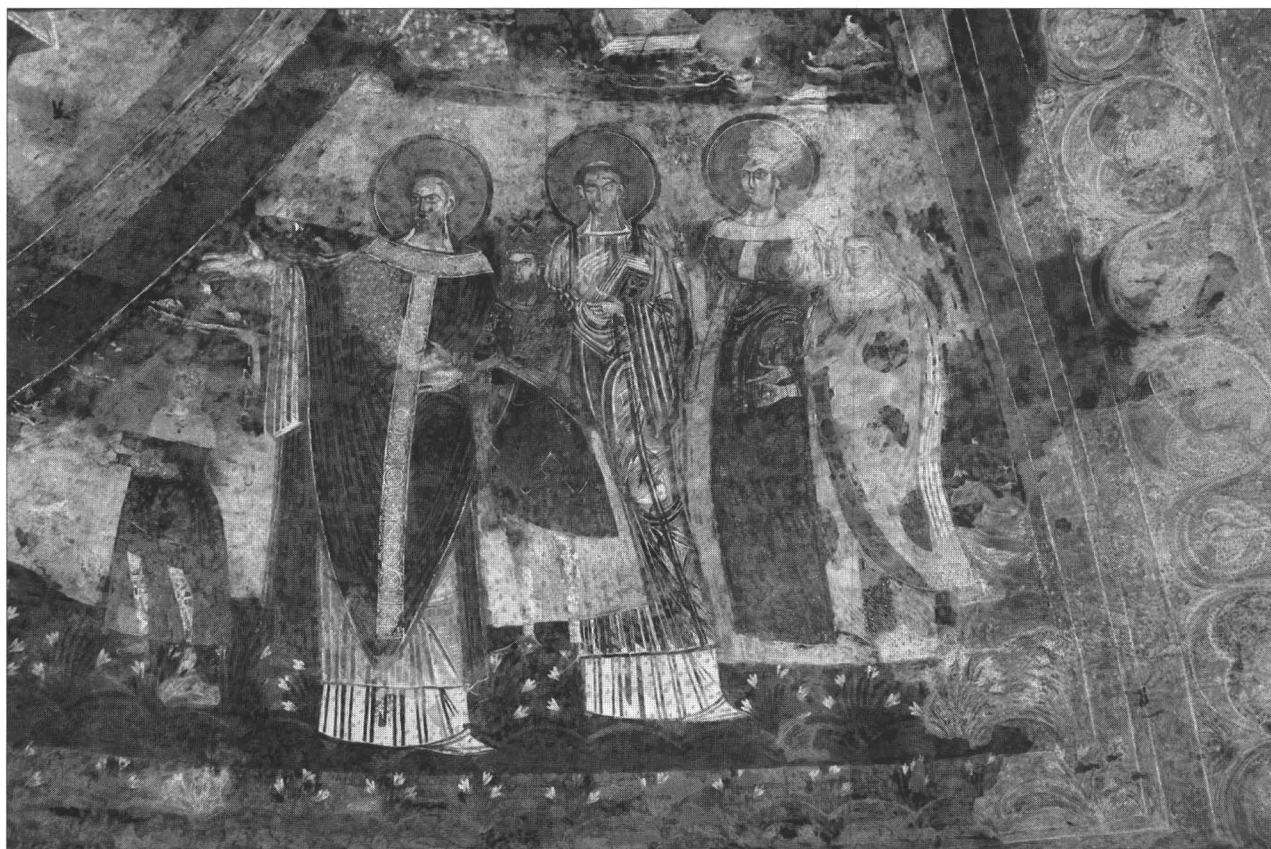
Aquileia, dettaglio del settore destro della decorazione absidale della basilica.

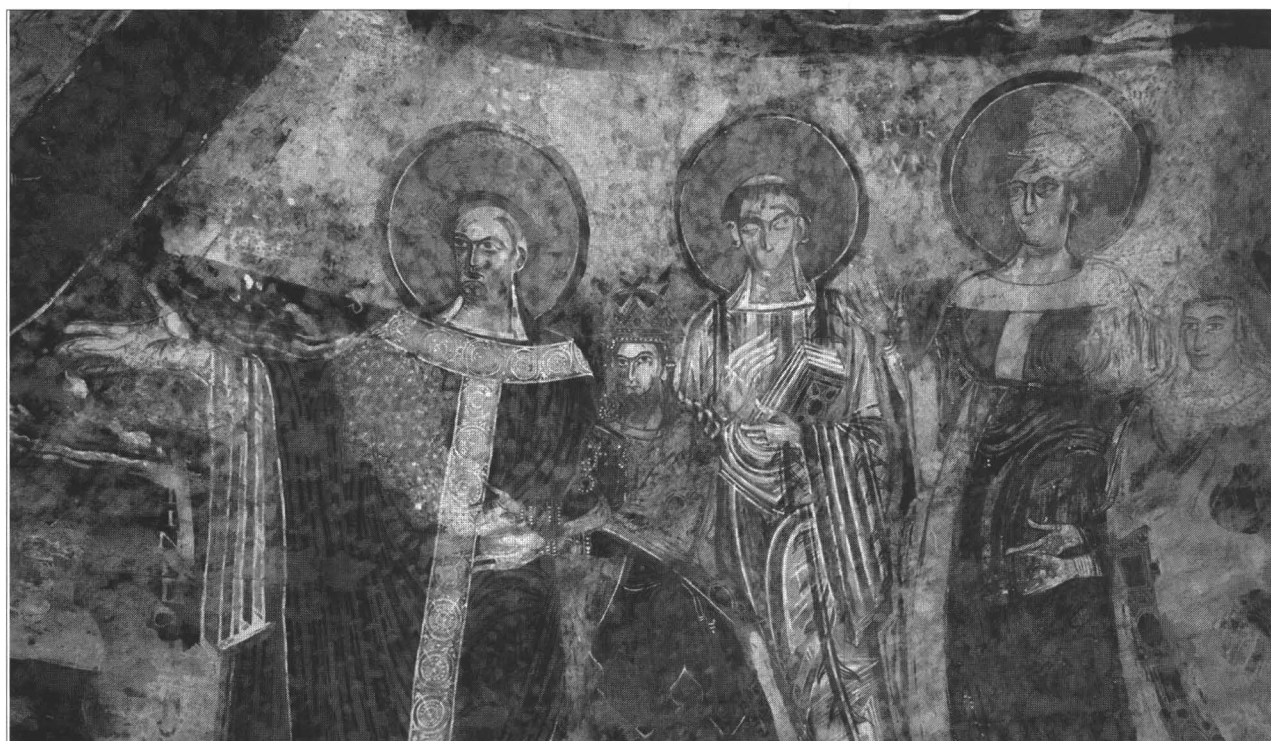
Aquileia, dettaglio del settore destro della decorazione absidale della basilica.
